# INFORME INVESTIGACIÓN ESPECIAL

## Subsecretaría de Transportes

Número de Informe: 1/2013  
12 de junio de 2013

INFORME DE INVESTIGACIÓN ESPECIAL  
N°1, DE 2013, SOBRE CONTRATOS DE  
SUMINISTRO E INSTALACIÓN DE  
SEÑALES, DEMARCACIÓN Y MOBILIARIO  
URBANO EN VÍAS DEL SISTEMA DE  
TRANSPORTE PÚBLICO DE SANTIAGO,  
SUSCRITOS POR LA SUBSECRETARÍA DE  
TRANSPORTES.

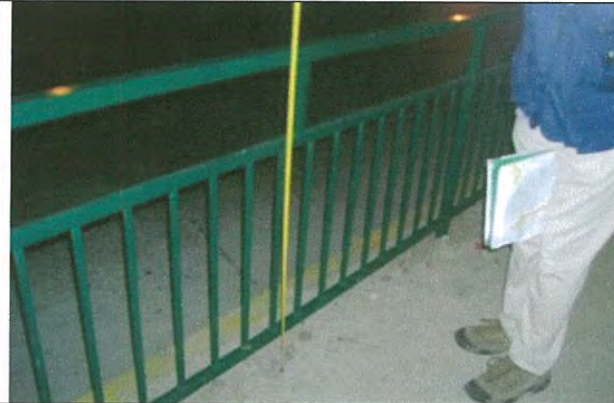
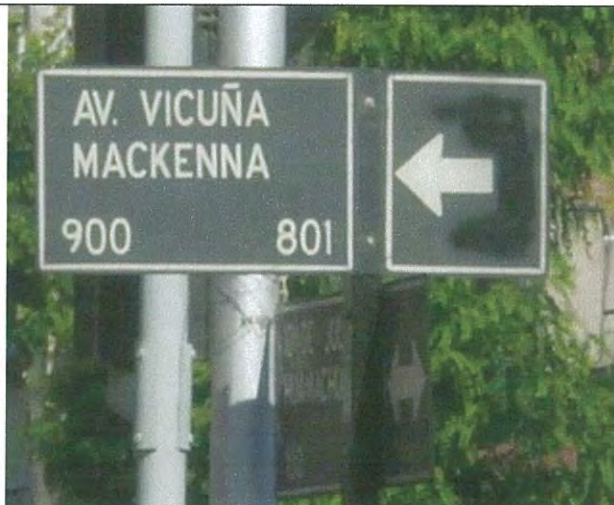
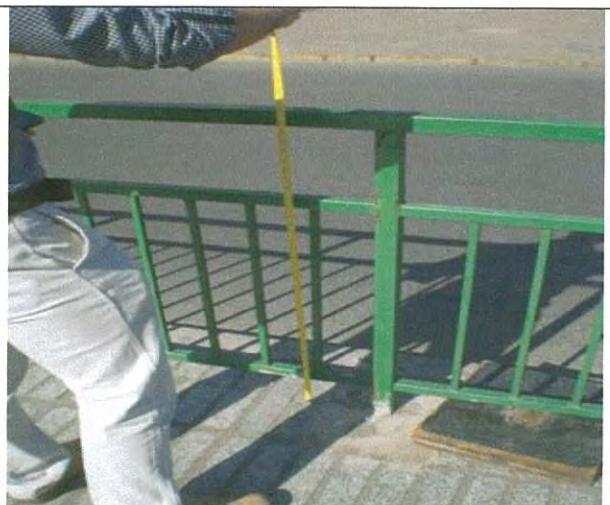
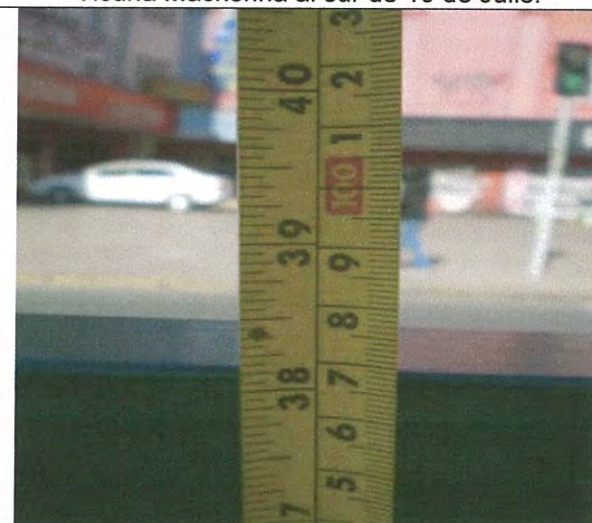
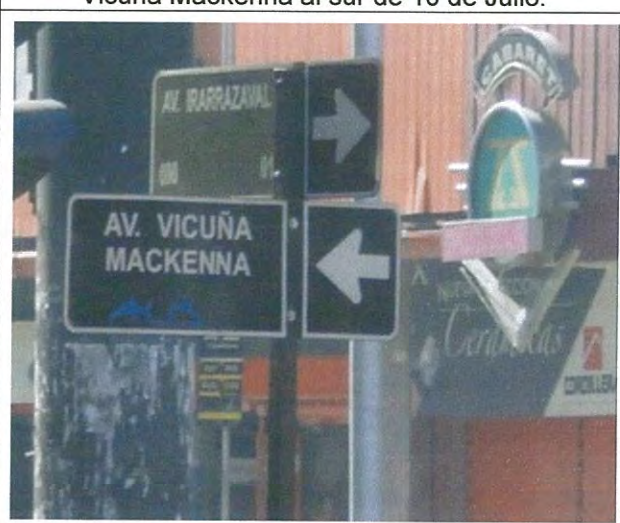
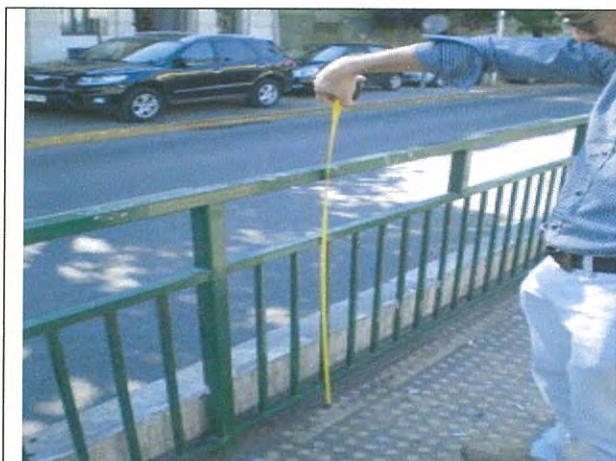
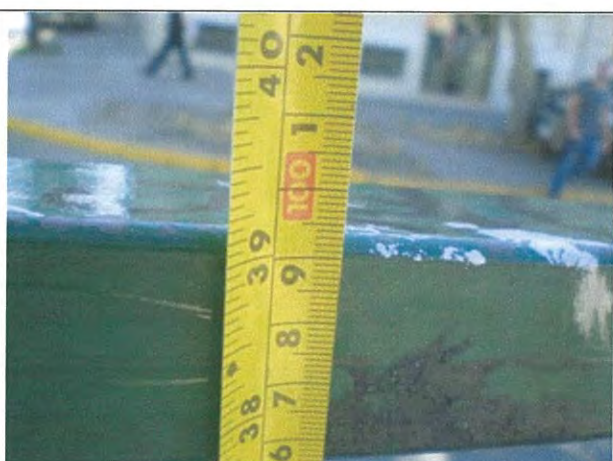
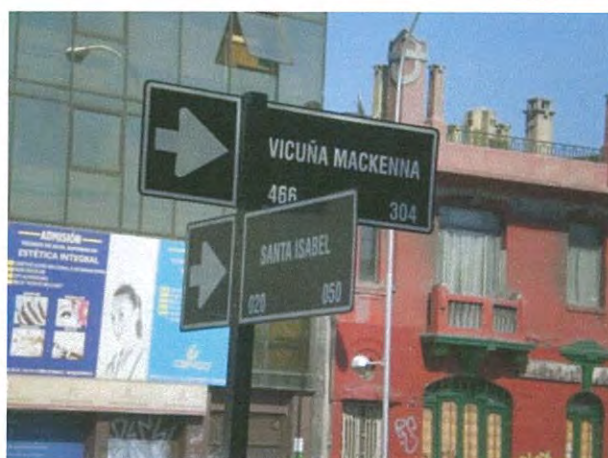
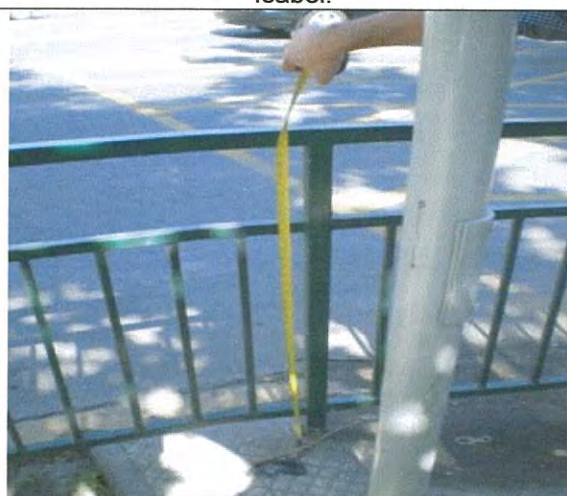
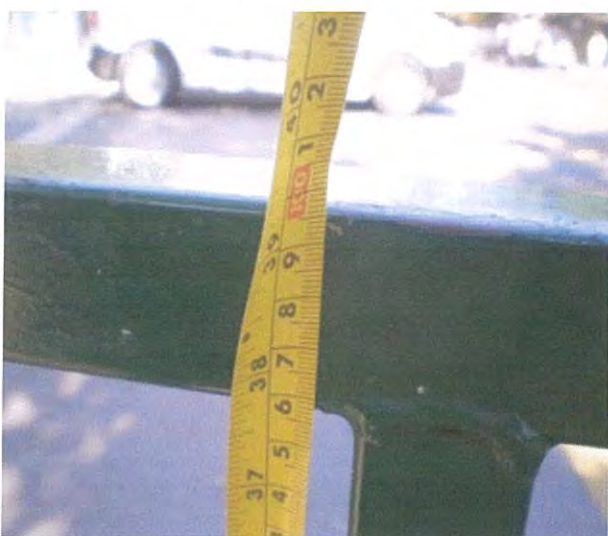
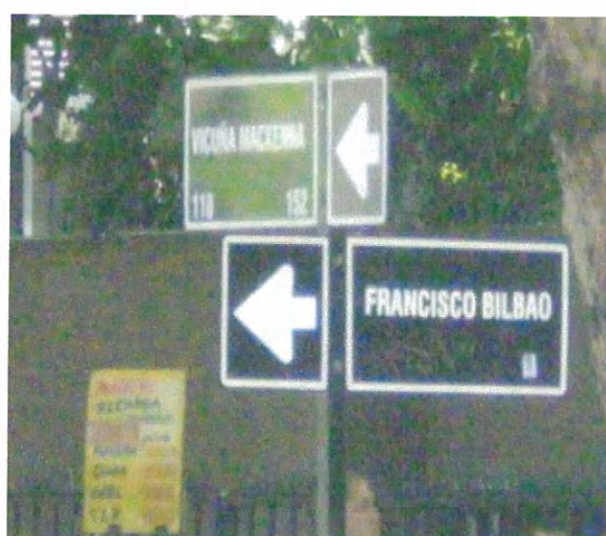
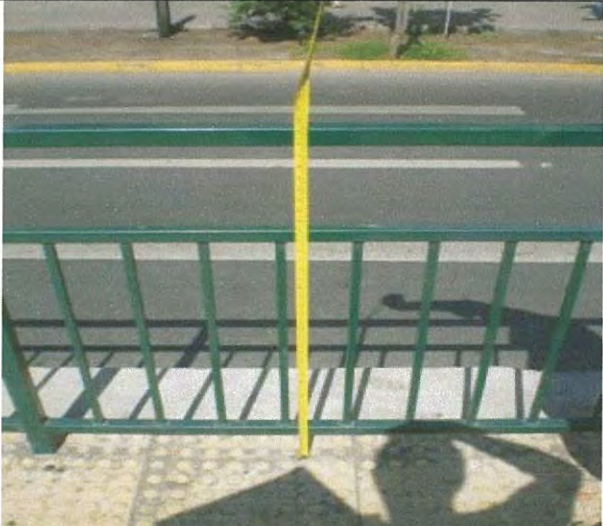
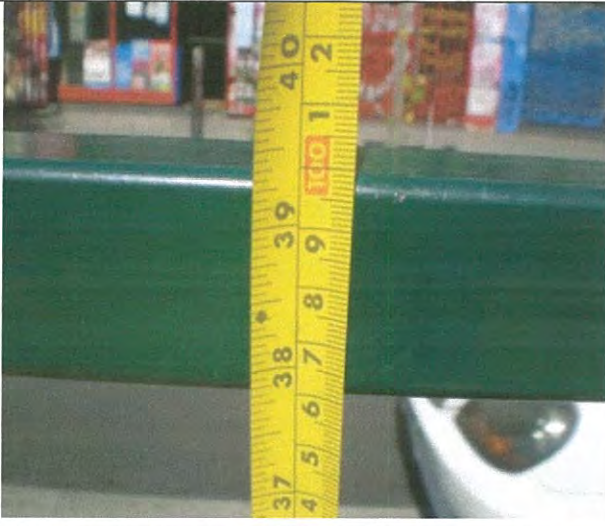
c) En el contrato "Suministro e instalación de señales, demarcación y mobiliario urbano en las diversas vías del Sistema de Transporte Público de Santiago", la altura sobre el nivel de piso terminado de las vallas peatonales instaladas alcanzaban como promedio 1,00 metros, incumpliendo la altura de 1,20 metros especificada en el respectivo plano, que forma parte del anexo técnico de las bases de licitación (anexo N°2, fotografías N°s1 al 14).

Fotografía N°1: altura de valla peatonal, sector General Mackenna con Bandera.

Fotografía N°2: altura de valla peatonal, sector General Mackenna con Bandera.

Fotografía N°3: altura de valla peatonal, sector Vicuña Mackenna al sur de 10 de Julio.

Fotografía N°4: altura de valla peatonal, sector Vicuña Mackenna al sur de 10 de Julio.

Fotografía N°5: altura de valla peatonal, sector Vicuña Mackenna al sur de 10 de Julio.

Fotografía N°6: altura de valla peatonal, sector Vicuña Mackenna, entre Irarrázaval y Santa Isabel.

Fotografía N°7: altura de valla peatonal, sector Vicuña Mackenna, entre Irarrázaval y Santa Isabel.

Fotografía N°8: altura de valla peatonal, sector Vicuña Mackenna, entre Irarrázaval y Santa Isabel.

Fotografía N°9 altura de valla peatonal, sector Vicuña Mackenna, entre Santa Isabel y Bilbao.

Fotografía N°10: altura de valla peatonal, sector Vicuña Mackenna, entre Santa Isabel y Bilbao.

Fotografía N°11: altura de valla peatonal, sector Vicuña Mackenna, entre Santa Isabel y Bilbao.

Fotografía N°12: altura de valla peatonal, sector Vicuña Mackenna, entre Santa Isabel y Bilbao.

| Fotografía N°13: altura de valla peatonal, sector Vicuña Mackenna, entre Bilbao y Pierre de Coubertin. | Fotografía N°14: altura de valla peatonal, sector Vicuña Mackenna, entre Bilbao y Pierre de Coubertin. |

En su respuesta, la entidad confirmó la situación detectada, señalando que instruiría a la contraparte técnica de la Gerencia de Infraestructura mayor rigurosidad en los próximos contratos, a fin de dar estricto cumplimiento a lo consignado en las bases de licitación y sus respectivos anexos.

Dado que el servicio se limitó a reconocer la falta observada, sin informar acciones dispuestas para su regularización, sino que sólo prever su recurrencia, se mantiene la objeción. Las medidas dispuestas al efecto serán verificadas en una futura auditoría.

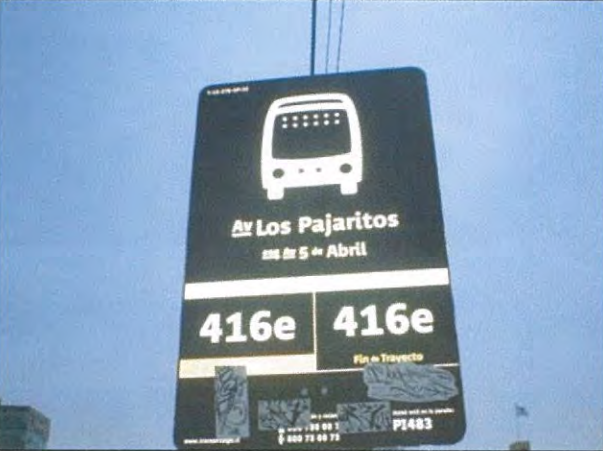
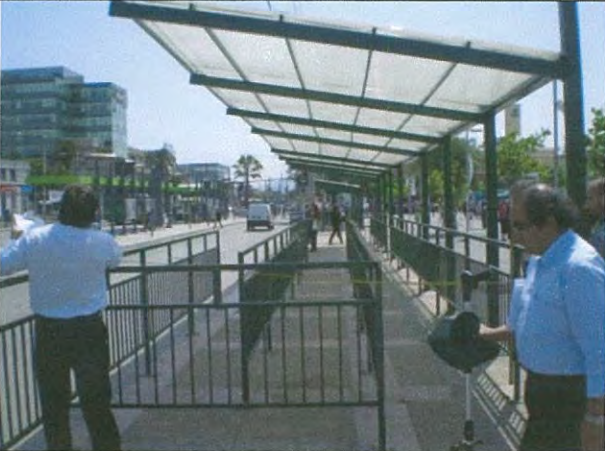
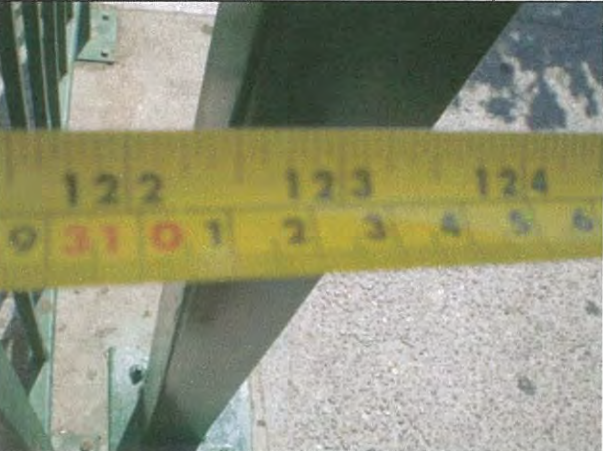
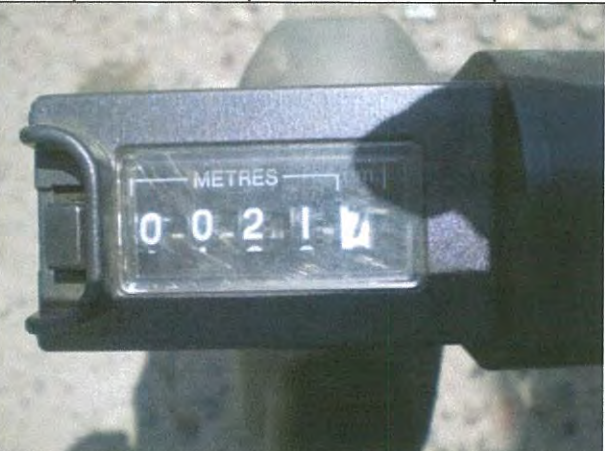
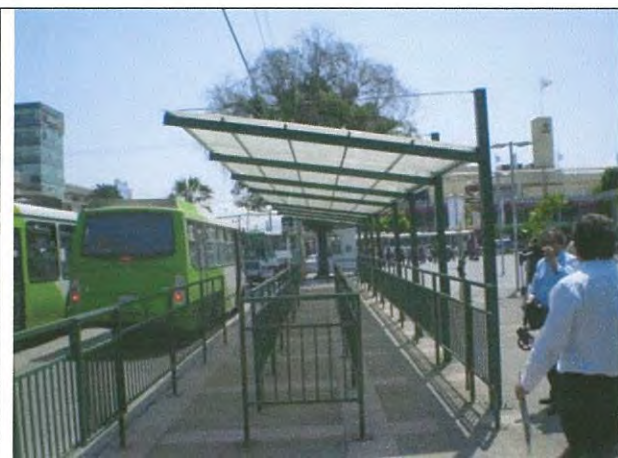
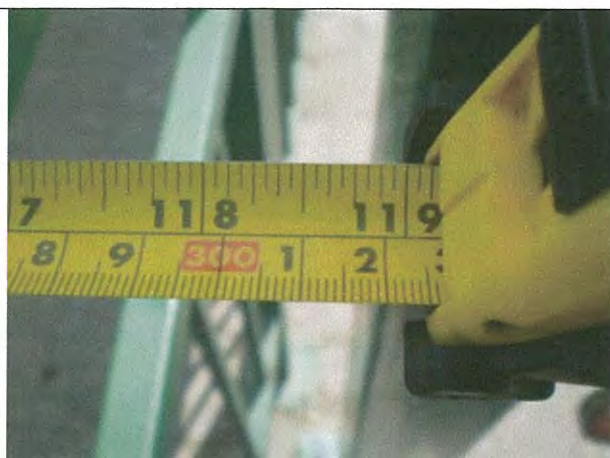
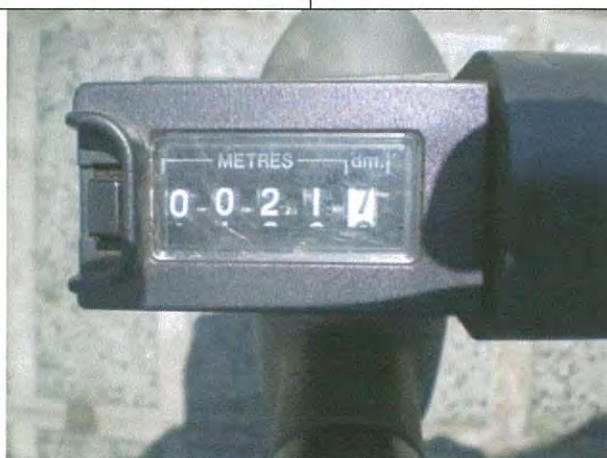
| Fotografía N°15: dimensiones cubierta policarbonato, paraderos Plaza Maipú. | Fotografía N°16: dimensiones cubierta policarbonato, paraderos Plaza Maipú. |
| Fotografía N°17: dimensiones cubierta policarbonato, paraderos Plaza Maipú. | Fotografía N°18: dimensiones cubierta policarbonato, paraderos Plaza Maipú. |

Fotografía N°19: dimensiones cubierta policarbonato, paraderos Plaza Maipú.

Fotografía N°20: dimensiones cubierta policarbonato, paraderos Plaza Maipú.

Fotografía N°21: dimensiones cubierta policarbonato, paraderos Plaza Maipú.
