GOBIERNO DE CHILE
SUBSECRETARÍA DE TRANSPORTES
CENTRO DE CONTROL Y CERTIFICACIÓN
VEHICULAR

3CV-ST-E005-V01-03

INFORME PROGRAMA EXPERIMENTAL
EVALUACIÓN DISPOSITIVO PURGADOR DE POST-COMBUSTIÓN.

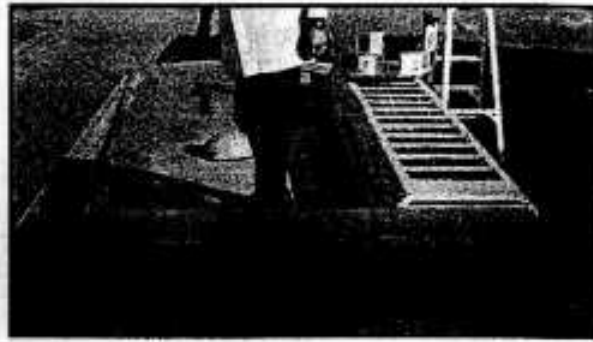
N°2: Vista general tubos, celosías y radiador del dispositivo.

"El Purgador Post-Combustión consta además de un conjunto de tubos de aluminio los que reducen la velocidad de los gases y una extracción gradual de calor de éstos. Sobre los tubos hay dispuestas una serie de celosías termo-formadas encargadas de dirigir el flujo de aire hacia los tubos. Cabe hacer notar que el N° de tubos y su diámetro es calculado de tal manera que el purgador no cambie el factor de compresión del motor del vehículo, de manera que se evite un gasto adicional de combustible, manteniendo su eficiencia. Los gases enfriados entran a una cámara o radiador-condensador de aluminio en cuyo interior posee un sistema atrapa niebla favoreciendo el proceso de captura de partículas sólidas y gaseosas. El resultado final del proceso de condensación es un líquido de características ácidas y con un alto contenido de material sólido que cae por gravedad al depósito que está ubicado en la parte inferior del bus que será posteriormente tratado por un sistema de RIL, es decir mediante tratamiento físico-químico como Residuo Industrial Líquido (RIL), en el cual se elimina una o todas las propiedades tóxicas o peligrosas, convirtiéndolo en un producto inocuo para poder ser evacuado en los sistemas de alcantarillado" ⁽¹⁾
